Revisión del Plan General de Ordenación de Santa María de Guía.
Adaptación a las Directrices de Ordenación General y del Turismo.

Julio 2016

Volumen III: Ámbitos de ordenación directa específicos en suelo urbano y urbanizable: SUCU 1.7. Sistema General CDI

TOMO I: MEMORIA DE INFORMACIÓN

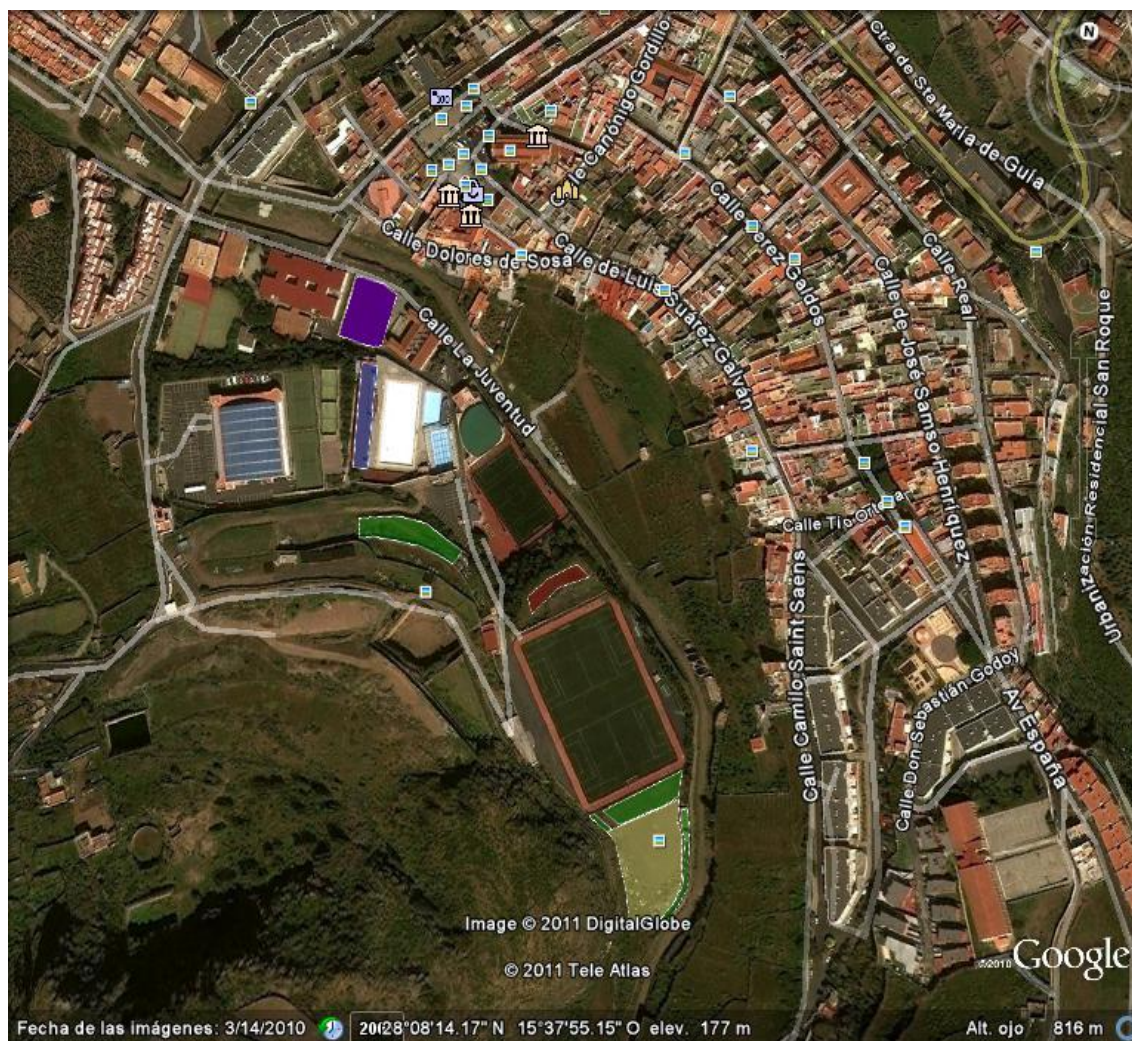
El ámbito que se somete a la presente ordenación pormenorizada se encuentra situado al Suroeste del Casco de Santa María de Guía. El límite Norte y Este está constituido por el barranco de Guía que lo separa del Casco de la Ciudad, Al Oeste la vía de acceso a Anzo, el límite sur las faldas de la Montaña de Guía. Todo el ámbito definido está clasificado como Suelo Urbano con la categoría de consolidado coincidiendo con el ámbito de SUCU 1.7 SG Dp del Plan General en vigor con una superficie delimitada total de 63.300 m² que medidos topográficamente resultan un total real de **63.215,33m²**.

Cuenta con una reserva de superficie desde el Plan General de **63.215,33m²**.

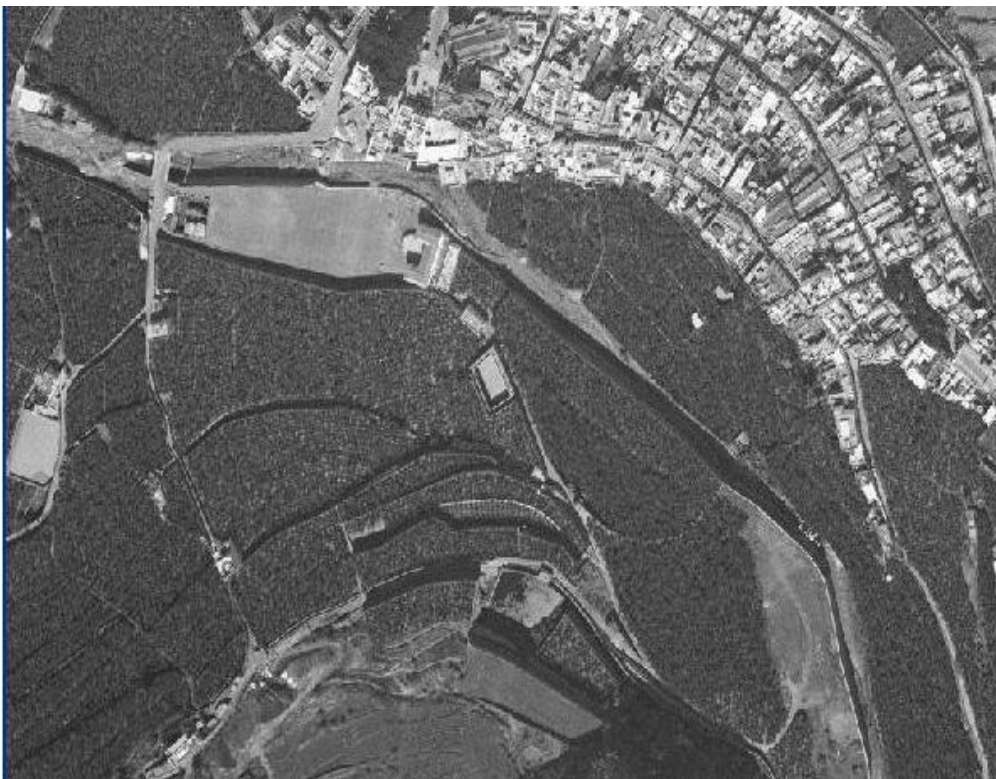
1962

- Hasta la década de los 50 nuestro ámbito forma parte de la vega agrícola de Guía.

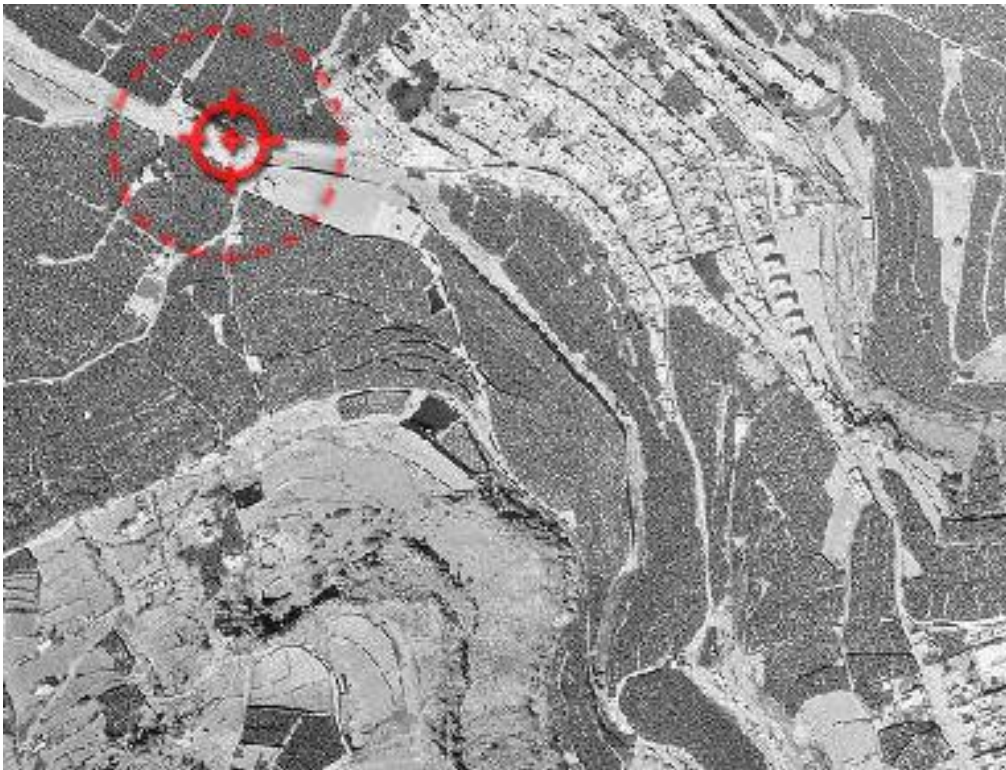
1965

- En los primeros años de la década de los 50 se construye el albergue y posteriormente se despeja una plataforma en la que se construirá primero una cancha deportiva y posteriormente en los años 70 el colegio público y el complejo de piscinas. Se observa claramente como decrece la actividad agrícola reduciéndose la superficie cultivada.

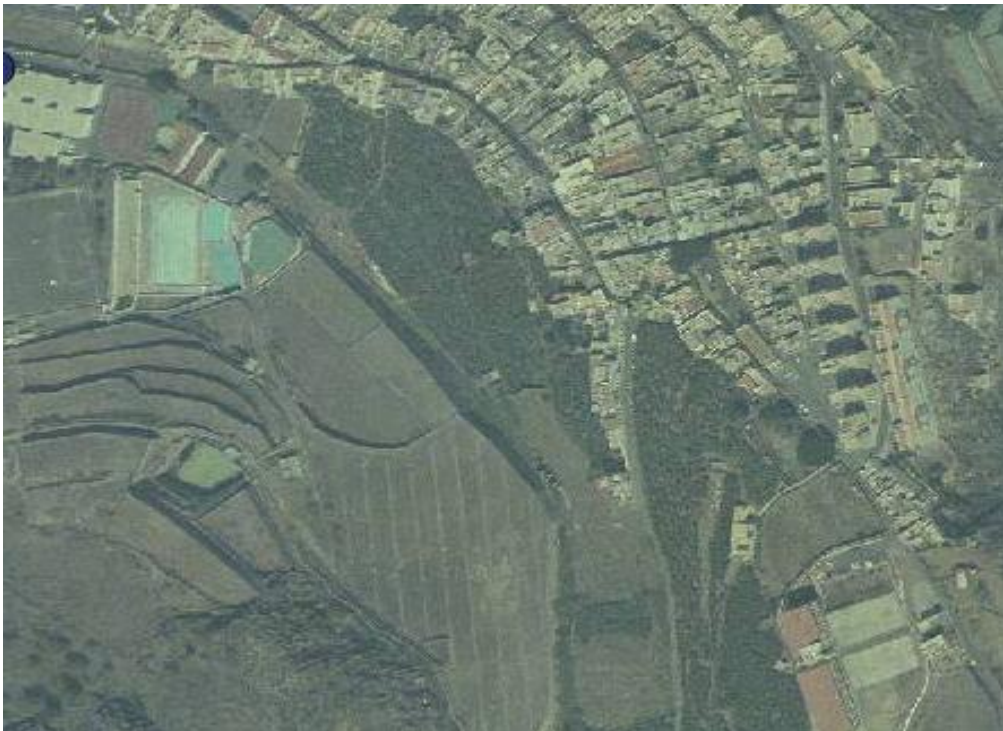
1987

- En los años 80 se construye el campo de lucha. Podemos observar como prácticamente no existe la actividad agrícola en todo el ámbito.

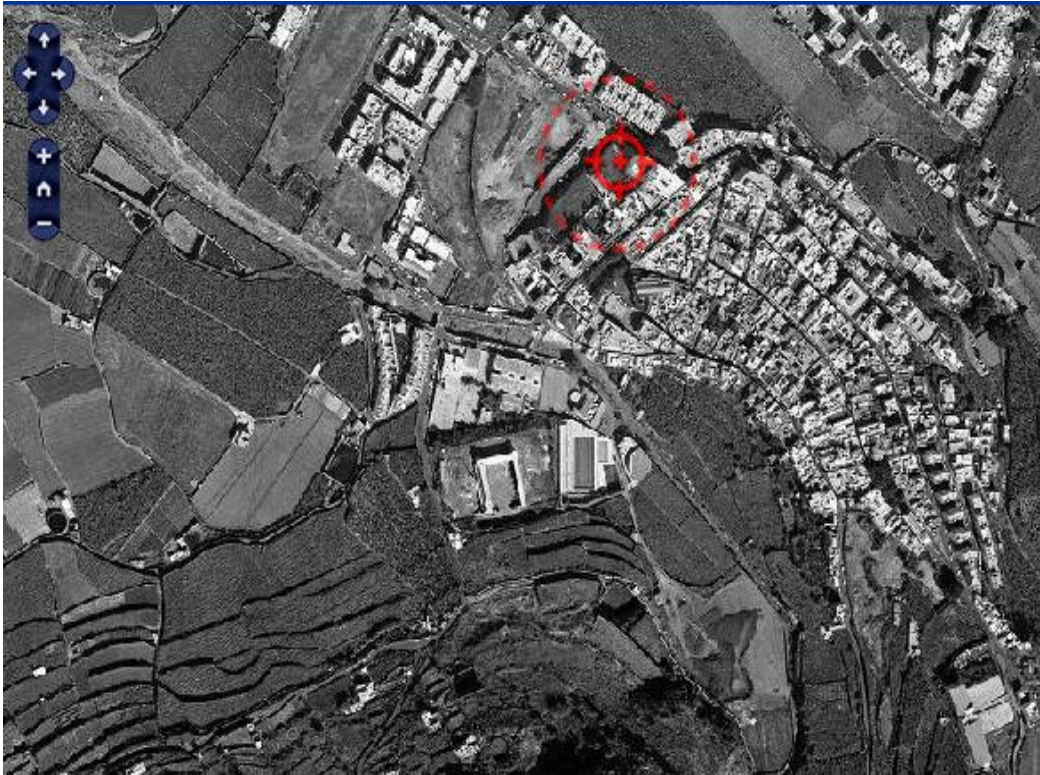
1994

- En los años 90 se construye el polideportivo y las canchas de fútbol completando el programa que existe en la actualidad. Desde entonces sólo se ha invertido en mejora de las instalaciones y en obras de urbanización interior. El cauce del barranco se mantiene intacto durante estos años.

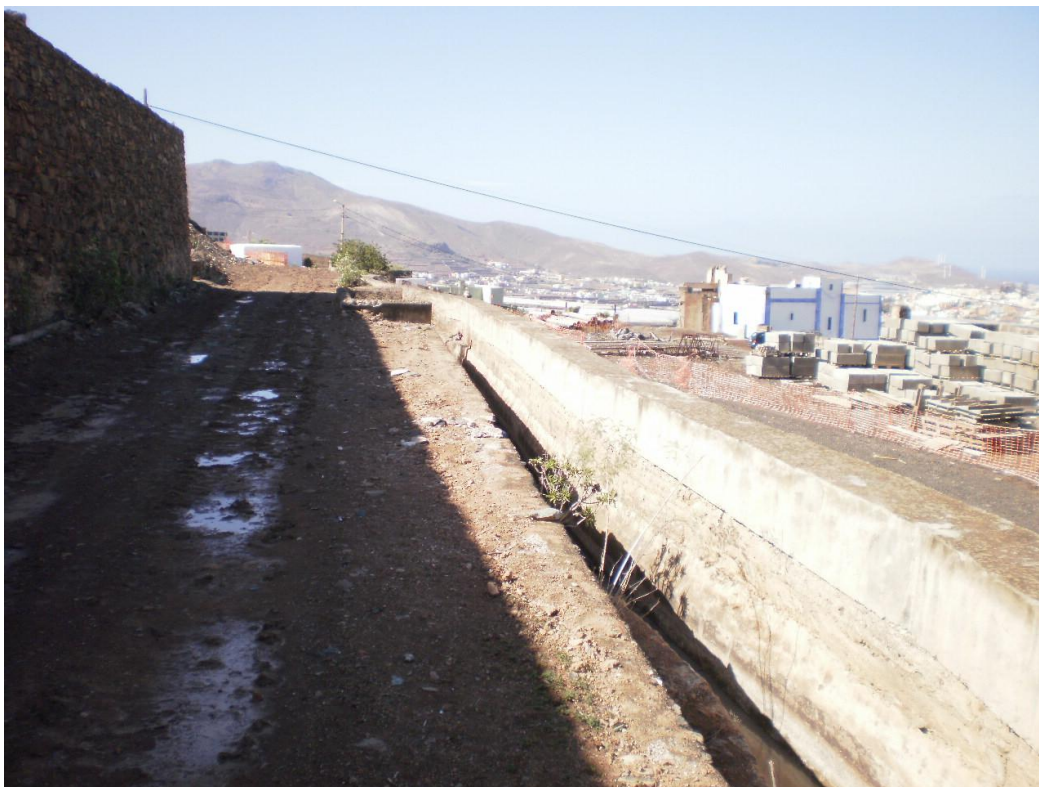
Como característica fundamental de la morfología actual del lugar, es su estructura parcelaria, terrazas en una ladera de fuerte pendiente, dividida por caminos agrícolas que surgen perpendiculares a la línea de máxima pendiente de la ladera y que se encuentran con la vía de acceso a Anzo.

La estructura de riego, conformada por acequias, cantoneras, el molino, etc... y de almacenamiento, estanque son principales elementos del paisaje, hoy abandonados al haber cesado la actividad agrícola completamente.

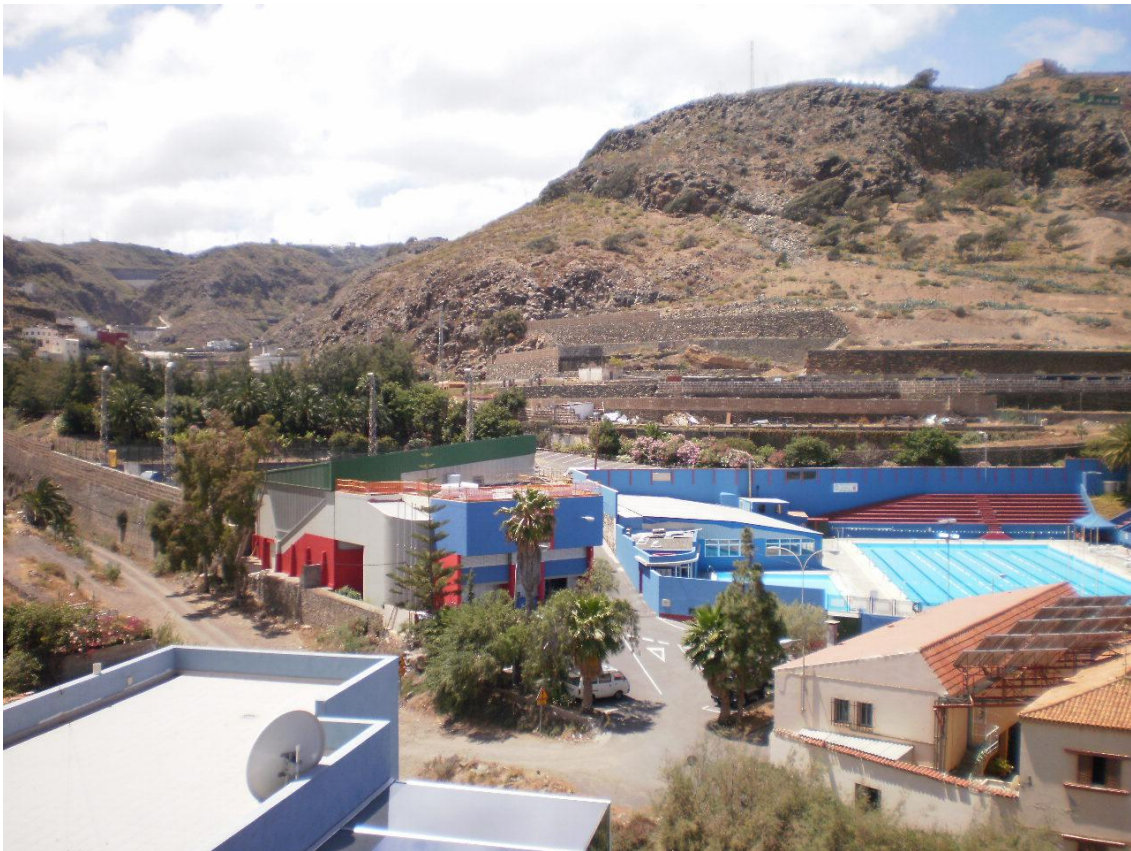
- 1962.-Albergue. Edificio aislado de dos plantas de altura junto al barranco. Ocupa una superficie construida de 750 m².
- 1972.-Cancha deportiva anexa al albergue. Su superficie es de 1.150 m².
- 1974.-Piscinas y graderío anexo (una de ellas sobre un antiguo estanque), hoy consta de tres piscinas, cuenta con una superficie construida de 500 m² sobre una parcela de 3.965 metros cuadrados.
- 1975.- Campo de fútbol sobre el terreno donde actualmente se asienta el pabellón polideportivo.
- 1982.-Campo de Lucha, primer campo cubierto de la Isla, que ocupa una superficie construida de 850 m², rehabilitado recientemente.

- 1994.- Se inicia la construcción de Pabellón Polideportivo que cuenta en la actualidad con una superficie construida de 2.350 m².
- 1995.- Construcción del nuevo campo de fútbol 11.
- 2000.- Construcción de dos canchas de fútbol 7 que ocupa una superficie de 1.660 m² y fútbol 11 que ocupa una superficie de 2.995 m².
- 2001.- Construcción canchas de Pádel y tenis junto al Pabellón Polideportivo.
- 2003.- Acondicionamiento de zonas de aparcamiento y asfaltado de rotonales en el área.

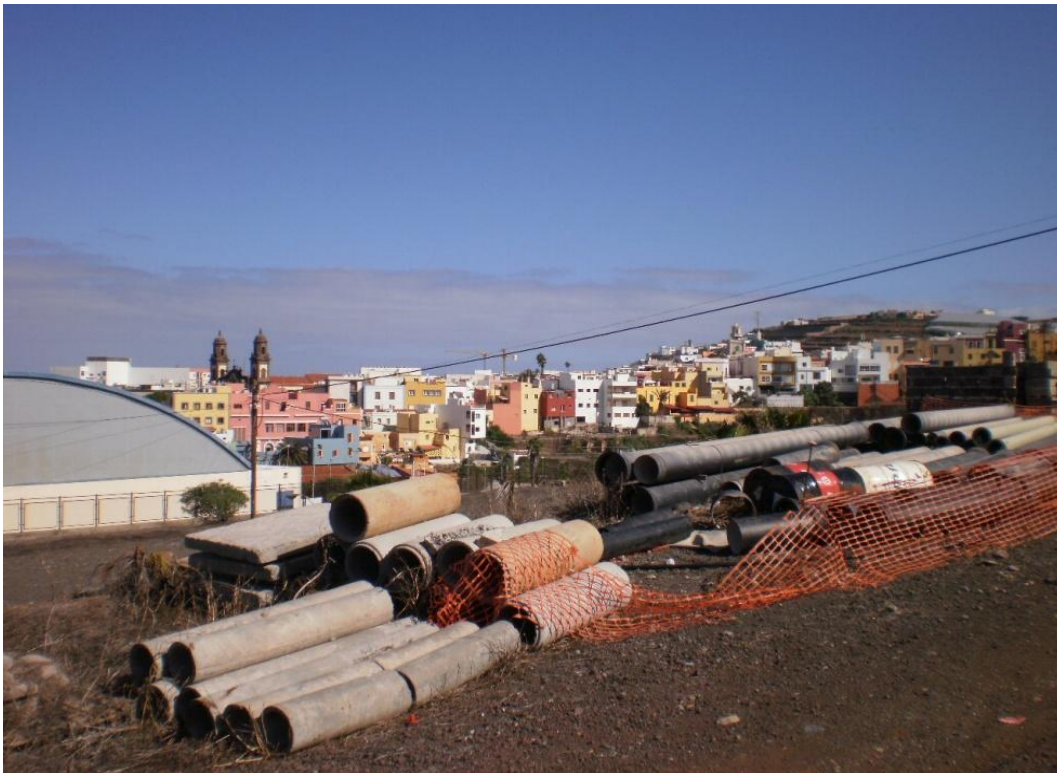
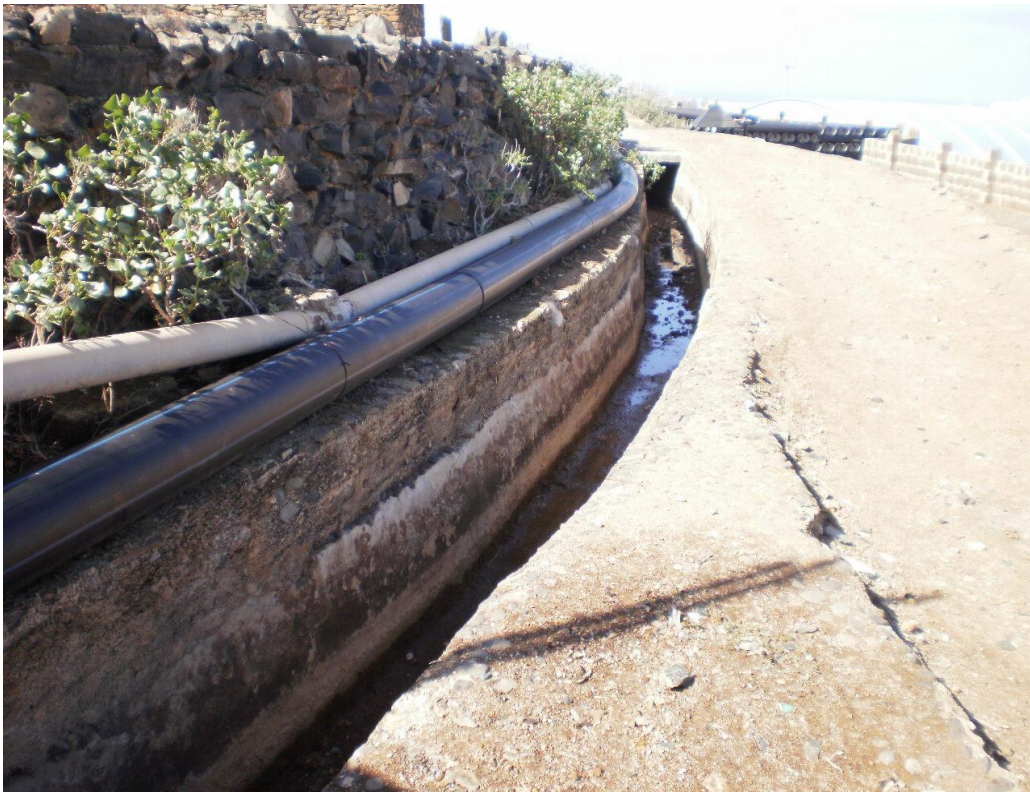
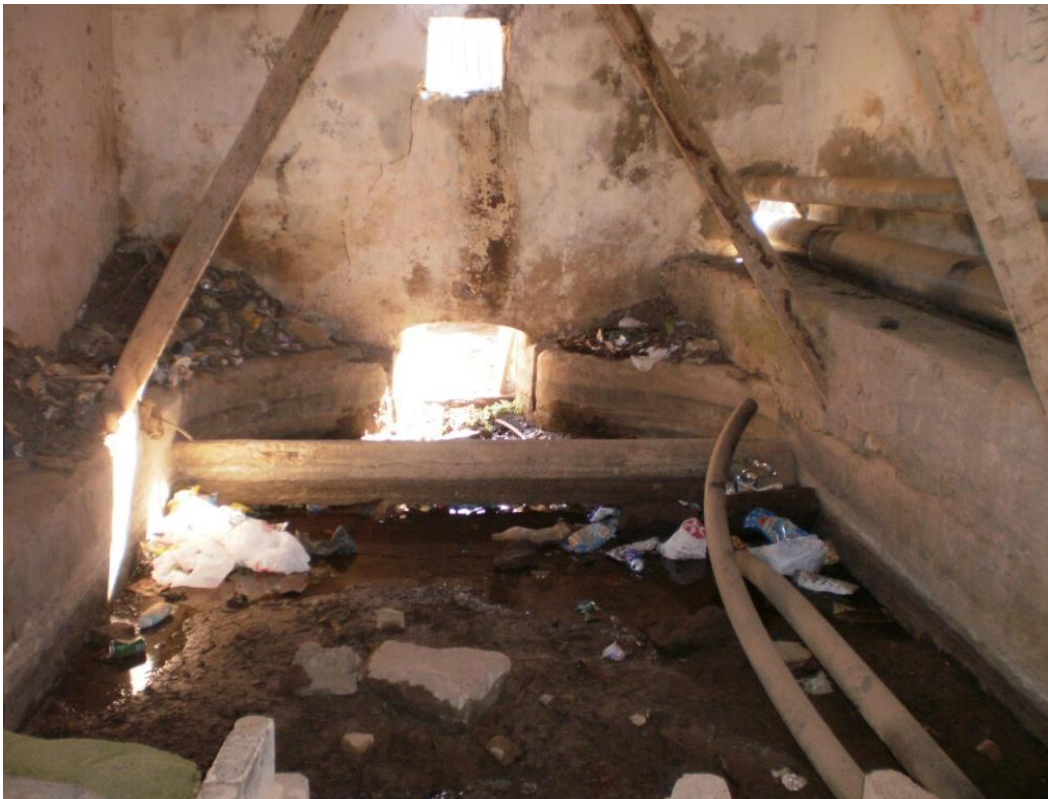
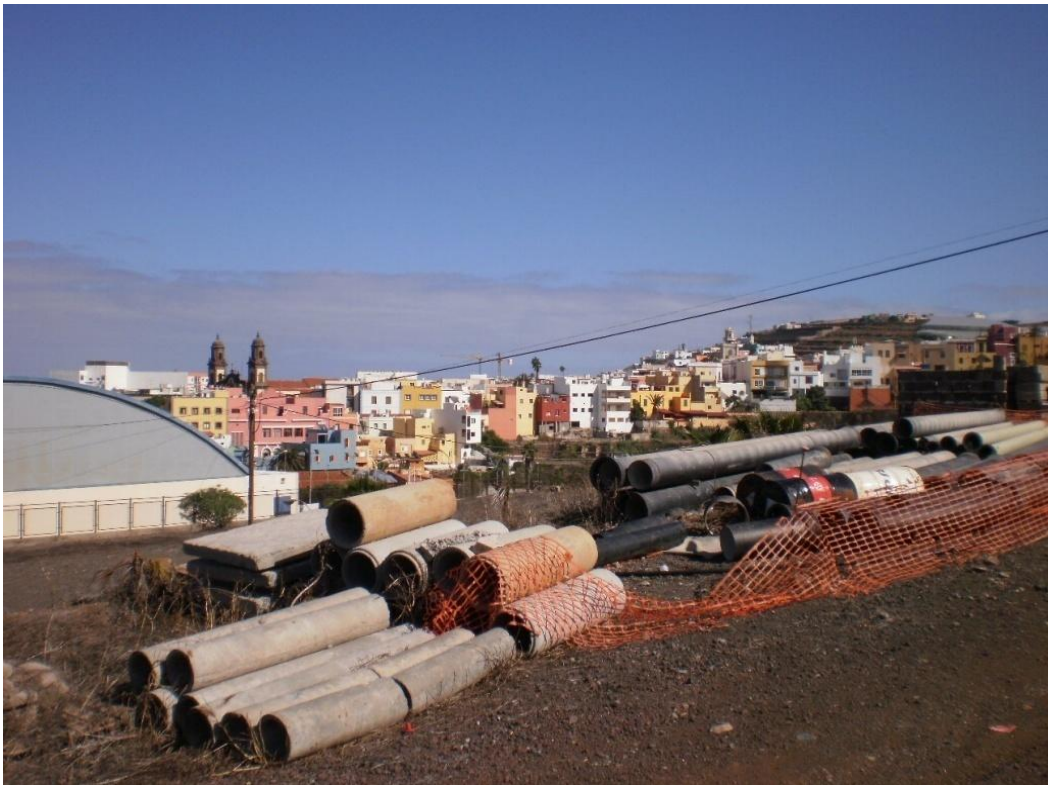
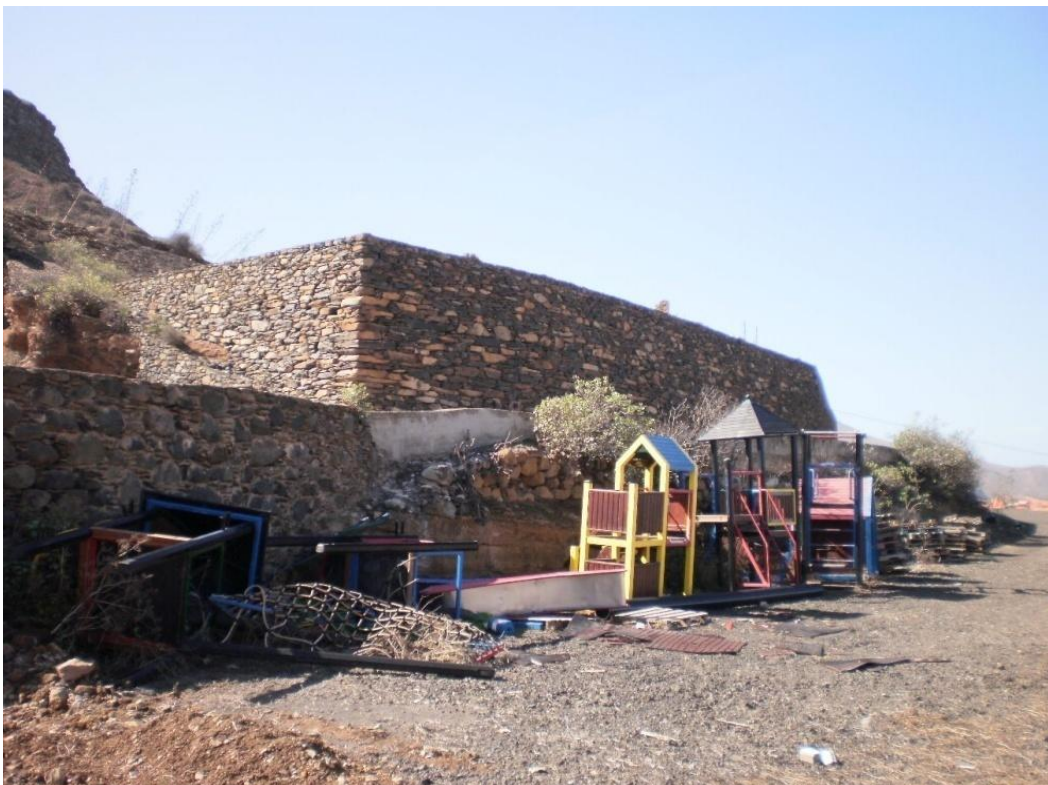
No se reconocen impactos de importancia en el estado preexistente. Podemos destacar:

- 1.-El almacenamiento de restos diversos de forma descontrolada.
- 2.-Construcciones de instalaciones de redes aéreas o de disposición inadecuada y poco respetuosa por los elementos preexistentes que forman parte del patrimonio arquitectónico.
- 3.-Construcciones abandonadas.

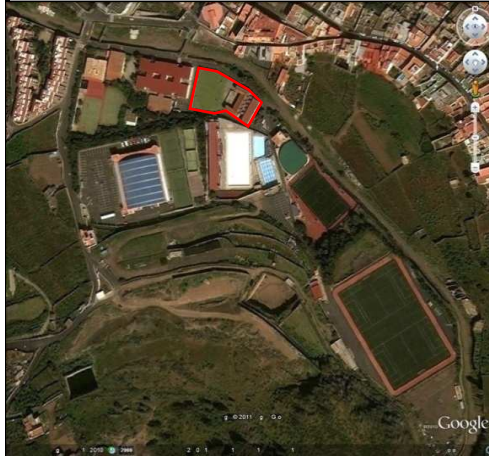
Nº de ficha: 1- 1H

Protegido: No	Nivel de Intervención: Reforma
Estado de conservación: Medio	
Situación: SUC. 1.7-Sistema General	
Año de construcción: 1962	
Datos Catastrales: 7925501DS3172N0001PU	
Hoja Nº:	Parcela: P-4
Sc :750 m ²	Sp:2.193 m ² (*)
Nº de plantas: 2	
Descripción:	
Edificación con tipología en forma de U de 2 plantas de altura con cierto estilo vernaculo.Fue sometido a un proceso de ampliación con un cuerpo lateral.Tiene anexas unas canchas de baloncesto y voleiball.

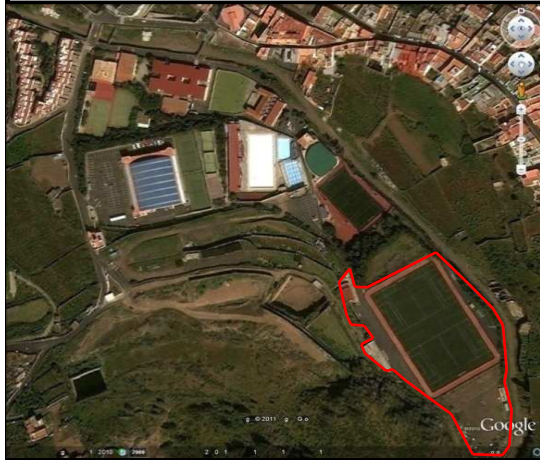
Nº de ficha: 1- 1H

Protegido: No	Nivel de Intervención: Mantenimiento
Estado de conservación: Bueno	
Situación: SUC. 1.7-Sistema General	
	Año de construcción: 1996
Datos Catastrales: 7825695DS3172N0001IU	
Hoja Nº:	Parcela:
Superficie construida :	Superficie de F Parcela:P-3
Nº de plantas: 1	
Descripción:	
Conjunto formado por el campo de futbol 11, graderio y vestuario en edificacion antigua. Se ubico en este lugar definitivamente despues ed haber tenido dos emplazamientos anteriores dentro del mismo Sistema General.

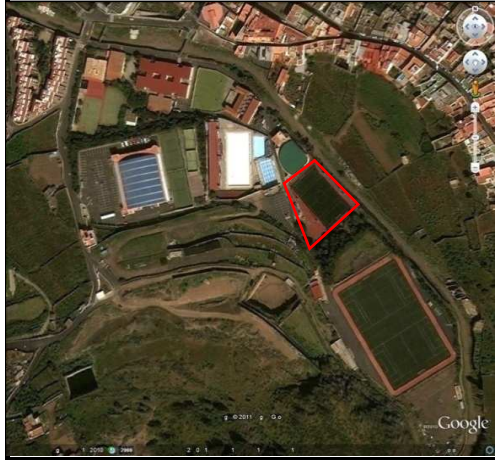
Nº de ficha: 1- 1H

Protegido:	No	Nivel de Intervención:	Mantenimiento
Estado de conservación:	Bueno		
Situación:	SUC. 1.7-Sistema General		
Año de construcción: 2.000			
Datos Catastrales:	8025102DS3172N0001GU		
Superficie construida :	Superficie de Pa Parcela:P-6		
Nº de plantas:	1		
Descripción:	Las instalaciones cuentan con Torretas de alumbrado.

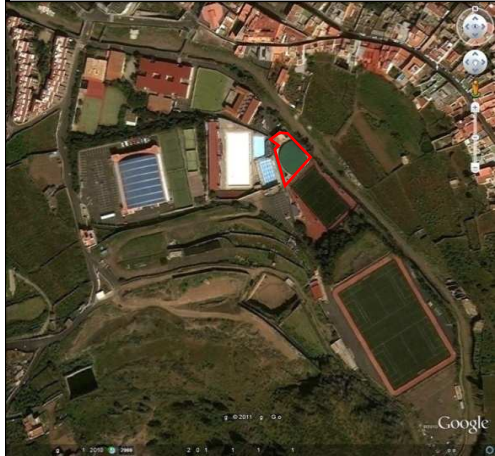
Nº de ficha: 1- 1H

Protegido: No	Nivel de Intervención: Mantenimiento
Estado de conservación: Bueno	
Situación: SUC. 1.7-Sistema General	
	Año de construcción: 1982
Datos Catastrales:	8025101DS3182N0001YA
SC:1.000 m ²	SP:1.058 m ²
Nº de plantas: 2	
Descripción:	
Edificio aislado de dos plantas.Terrero de Lucha. En la actualidad tiene uso deportivo y tambien es utilizado como espacio escenico multiusos

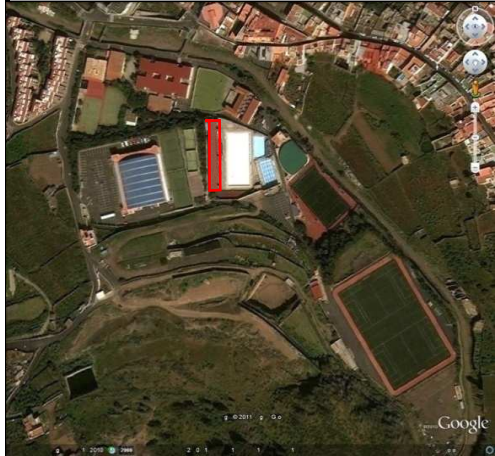
Nº de ficha: 1- 1H

Protegido: No	Nivel de Intervención: Reconstrucción
Estado de conservación: Malo	
Situación: SUC. 1.7-Sistema General	
	Año de construcción: 1994
Datos Catastrales:	7825605DS3172N0001IU
	Sup. Construida 700 m ²
Nº de plantas: 1	
Descripción:	
Edificio bajo graderio ubicado en el area de piscinas que fue destinado a gimnasio, sala de fisio y vestuario. Actualmente se encuentra en estado ruinoso por razones estructurales.

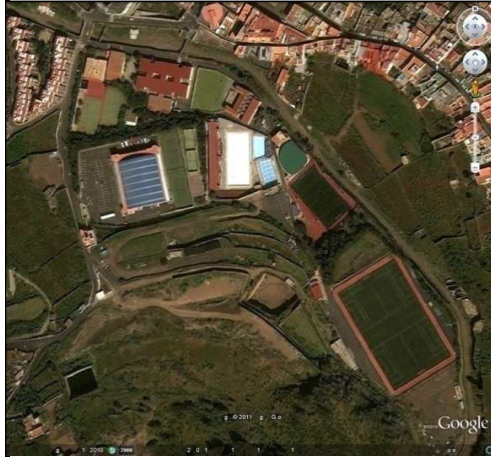
Nº de ficha: 1- 1H

Protegido: No	Nivel de Intervención: Reforma
Estado de conservación: Medio	
Situación: SUC. 1.7-Sistema General	
	Año de construcción: 1974
Datos Catastrales: 7825695DS3172N0001IU	
Hoja Nº:	Parcela:
Superficie construida :	Superficie de f Parcela:P-3
Nº de plantas: 1	
Descripción:	
Complejo de tres piscinas con graderío	
La piscina mayor cuenta con 50 metros de largo	
La piscina mediana cuenta con 25 metros y esta cubierta	
Piscina de 20 metros de calentamiento y vestuarios

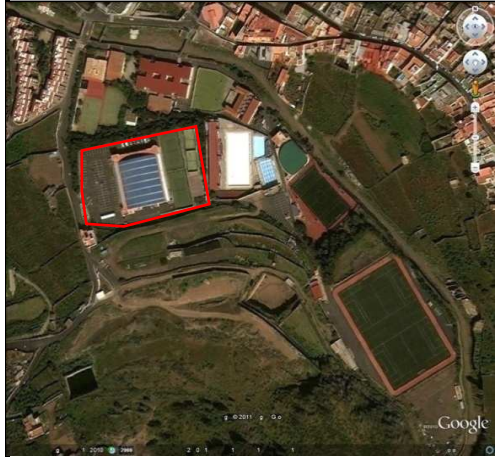
Nº de ficha: 1- 1H

Protegido: No	Nivel de Intervención: Reforma exterior
Estado de conservación: Medio	
Situación: SUC. 1.7-Sistema General	
	Año de construcción: 1994
Datos Catastrales:	7825605DS3172N0001IU
	SC :2.46 m ² -SP:6.813,10 m ²
Nº de plantas: 2	
Descripción:	
Edificio aislado de dos plantas de altura que contiene una cancha multideportiva. Con carácter temporal acoge el gimnasio en su pasillo superior
